RACCONIGI

***VARIANTE GENERALE AL P.R.G.C.
PROGETTO DEFINITIVO***

ELABORATO G1-A
**Relazione geologico-tecnica
quadro del dissesto idrogeologico e
della pericolosità geomorfologica**

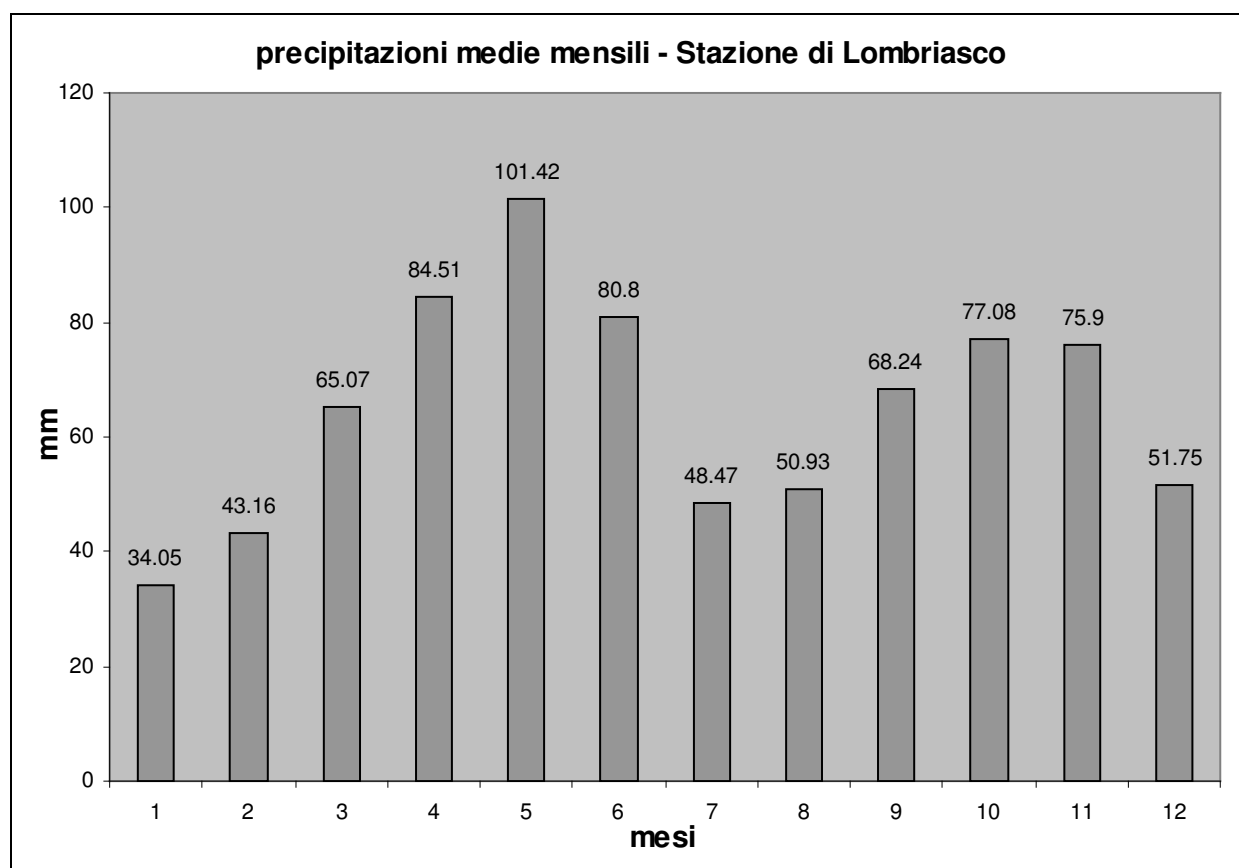
Di seguito si riporta la distribuzione media delle precipitazioni mensili desunta dalla vicina stazione di Lombriasco, situata al margine settentrionale del territorio comunale di Casalgrasso. Il grafico è stato dedotto dai 63 anni di misura delle precipitazioni dal 1913 al 1986.
